## FICHA DE EVALUACIÓN E INTERVENCIÓN

1. Datos de identificación		
N° de ficha	0049-2024	
Signatura topográfica	No tiene	
Número de ingreso	No tiene	
Código de barras	No tiene	
Marcas de propiedad	Intangible (sello rectangular en tinta azul)	
Repositorio	3er. piso - Hemeroteca	
Bien declarado PCN	No	
Fecha de ingreso al taller	16/07/2024	
Observaciones adicionales	-	
2. Datos del bien		
Tipo de material	Revista	
Título	ACAM – Asociación Cultural Ángel Maldonado Año III, N° 2 Lima, abril de 1967	
Autor(es)	-	
Dimensiones	Alto	28.5 cms
	Ancho	21.6 cms
	Espesor	0.2 cms
Número de folios	07 folios	
Observaciones adicionales	El ejemplar está almacenado junto con el N° 3. Los folios están numerados hasta la página 14

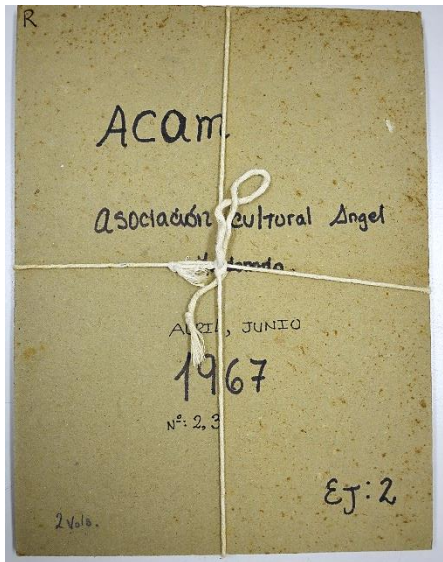
Atado con tapas de cartón

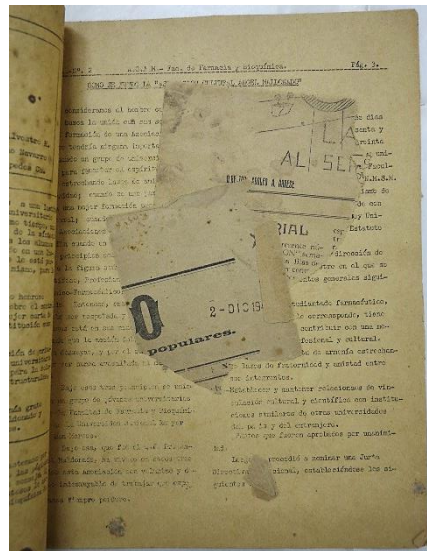
Fragmentos de otro documento

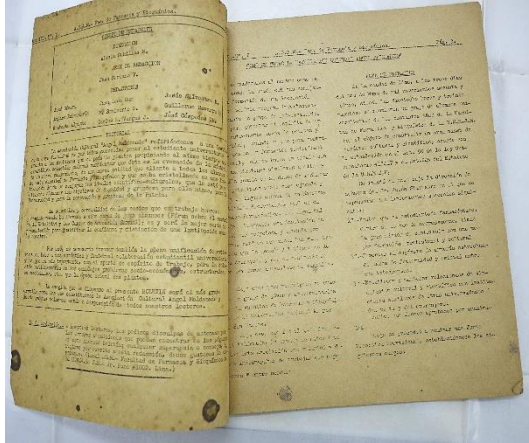
La ubicación de las grapas no permite una fácil apertura para la lectura

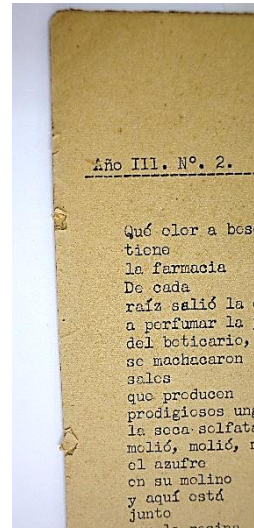
Bordes irregulares por refilado

grapas

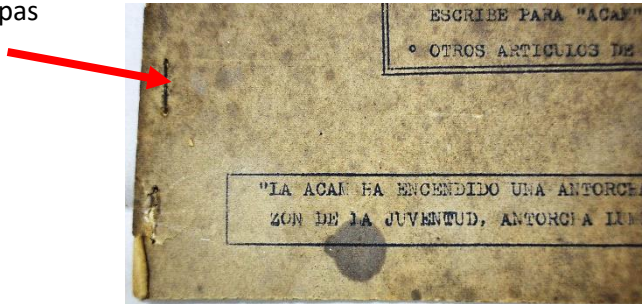
Oscurecimiento de folio y mancha en primera hoja

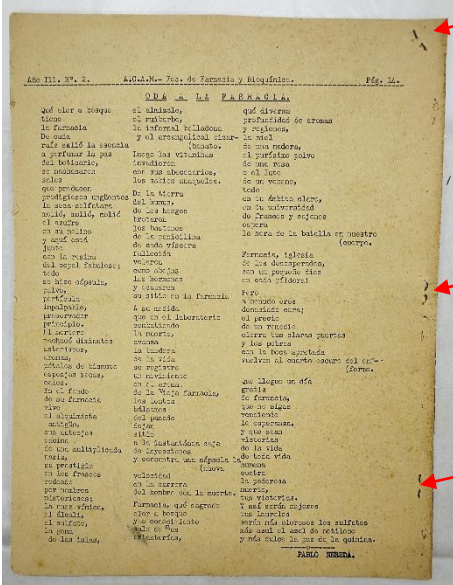
Grapas sujetando las hojas

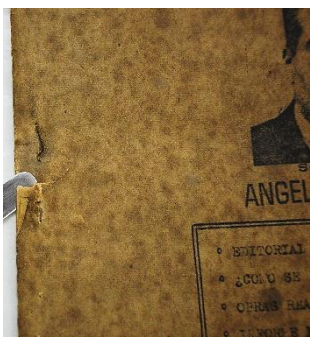
Rotura de soporte en zona donde estaban las grapas

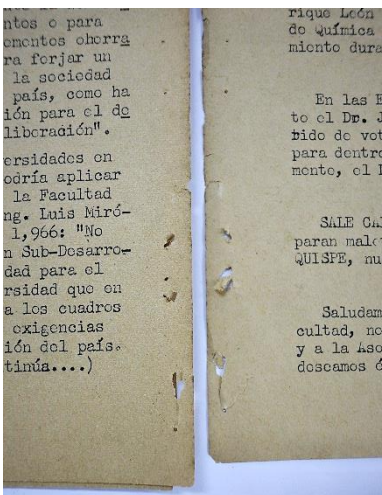
Perforaciones por acción de las grapas
